# **INFORME TÉCNICO:**

Ensayo Carro convencional V/S Carro ANTIMACHUCÓN SH, en conjunto de la utilización de detector de compresión electrónico.

**UNIFRUTTI HUERTO**

# TECNOLOGÍA EMPLEADA: DETECTOR DE COMPRESIÓN O MANZANA ELECTRÓNICA

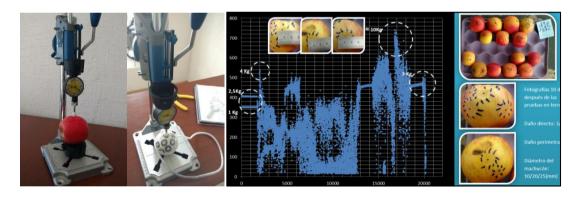
Fig.3 Fig.4

Las zonas de contacto accionan el área sensible de los sensores (fig.1), registrando un valor que debe ser convertido según la curva de respuesta del sensor (fig.2), la cual es necesaria para realizar el proceso de calibración (fig.3) y validación del dispositivo (fig.4).

Los valores capturados por todos los sensores del dispositivo son interpretados por el software de monitoreo, previamente calibrado con los valores de validación, arrojando un gráfico que evidencia la intensidad de la presión sometida en cada muestreo de forma continua, vale decir, a través del tiempo.

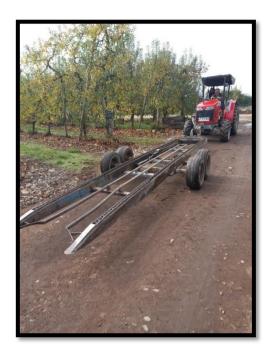
Imagen N°2.Carro cosechero autocargable convencional huerto Unifrutti.

En la primera prueba, al evaluar el detector de compresión a 30 cm de profundidad del bins cosechero, con el carro convencional a 15 km/hrs de velocidad, se observaron al menos 6 sensores que fueron puntos de contacto entre las manzanas cosechadas y el detector de compresión, de estos sensores uno de ellos recibió una compresión total de 12,8 kg lo cual es conducente a daño mecánico de riesgo severo, sobrepasando machucones de 1 cm² en la fruta, además el restante de los sensores, registraron peaks cercanos a los 2,5 kg cada uno, por lo que la compresión realizada por las manzanas cosechadas en esta prueba, generan daños mecánicos conducentes a machucones moderados o severos, en todoslos puntos de contacto analizados.

Para la misma prueba realizada, se observaron solo 4 sensores en actividad o contacto durante la evaluación, de estos valores tan solo 1 sensor alcanzo un peak de compresión de 8,4 kg, pudiendo generar daño mecánico severo en este punto de contacto, los sensores restantes activos registran valores por debajo de 1,5 kg, los cuales no generan riesgo de daños mecánicos causados por compresión en la fruta, si bien 1 sensor es conducente a riesgo de daño severo, el mismo punto de contacto obtiene 4 peaks durante la prueba, todos sobre 4 kg de compresión generando un daño severo constante en la misma zona.

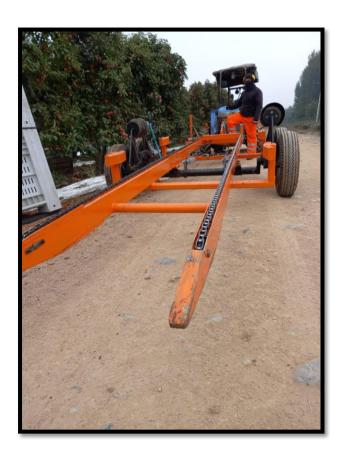
Imagen N°3.Carro cosechero autocargable Antimachucón SH, empresas Nehuen.

Se realizó la misma prueba colocando el detector de compresión a 30 cm de profundidad del bins cosechero, con una velocidad de tránsito de 15 km/hrs con el carro Antimachucón SH, en esta evaluación se observan 7 sensores activos por el detector de compresión, de los cuales el máximo valor alcanzado de compresión por uno de ellos, fue de 1,5 kg, pudiendo ocasionar riesgo leve en la fruta con daños que no sobrepasan los 0,5 cm², seguido por el segundo sensor con un peak cercano a 1,0 kg y el restante de los sensores activos no generan un nivel de compresión suficientepara generar daño mecánico en la fruta cosechada, expresados en machucón.

Para la misma prueba realizada, se observaron al menos 7 sensores en actividad o contacto durante la evaluación, de estos valores tan solo 1 sensor alcanzo un peak de compresión de 1,1 kg, los sensores restantes activos registran valores por debajo de 1,0 kg, ningún valor obtenido durante la prueba genera riesgo de daños mecánicos causados por compresión en la fruta, lo cual ratifica el sistema de suspensión, brindado por los pulmones de aire en el carro Antimachucón SH, disminuyendo considerablemente el riesgo de daño mecánico, generado por la compresión en el transporte de la fruta en huerto al compararlo con los resultados obtenidos en un carro convencional.

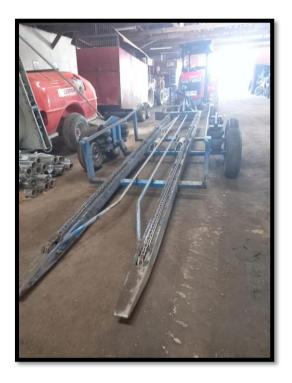
Imagen N°4.Carro cosechero autocargable con pulmones propio de huerto.

Al realizar la evaluación con el carro con pulmones propio del fundo, a una velocidad de 15 Km/hrs, posicionando el detector de compresión a 30 cm de profundidad dentro del bins, se observan al menos 6 sensores activos durante la prueba, de ellos tan solo 2 sensores, mostraron peaks sobre 2,5 kg, generando riesgo moderado de daño mecánico en dichas zonas de contacto, además dos de los sensores restantes muestran peaks 1,5 kg de compresión, pudiendo generar riesgo leve de daño mecánico que pueden expresarse en machucones, el restante de los sensores activos no generan riesgo de daño para la fruta.

En otra de las evaluaciones realizadas con el carro con pulmones perteneciente al huerto, se pueden observar al menos 7 sensores activos durante la prueba, de los cuales 1 sensor muestra un peak de 1,6 kg de compresión, pudiendo generar riesgo leve de daño mecánicos expresados en machucones en los frutos, los sensores restantes no representan riesgo de daños para la fruta.

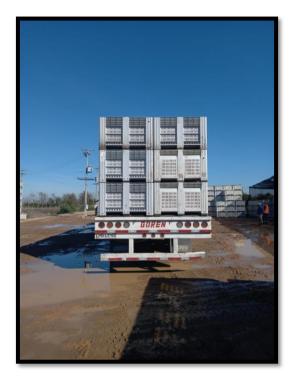
Imagen N°6. Evaluación realizada en trayecto de traslado desde centro de acopio en huerto hacia packing.

Al realizar la prueba de trayecto desde huerto a packing central, se dispuso del detector de compresión 30 cm de profundidad, ubicando el bins, en el último tercio del camión, en la primera posición de la pila de 3 bins, evaluando desde la puesta de los bins sobre el camión por parte del yale, donde se observan los primeros peaks dentro del gráfico, generando riesgos de tipo moderado para la fruta, alcanzado por uno de los sensores activos entregando una compresión de 2,9 kg, luego el seguimiento del viaje desde huerto a planta central de packing, el trayecto se realizó a una velocidad promedio de 70 km/hr desde huerto a carretera 5 sur y a 100 km/hr desde carretera a planta de Linares, de igual manera, no se aprecian valores de compresión durante el viaje en camión que sean conducentes a riesgo de daño mecánico para la fruta en traslado.
